## 有峰ダム河川維持流量放流バルブの損傷調査と補修対策

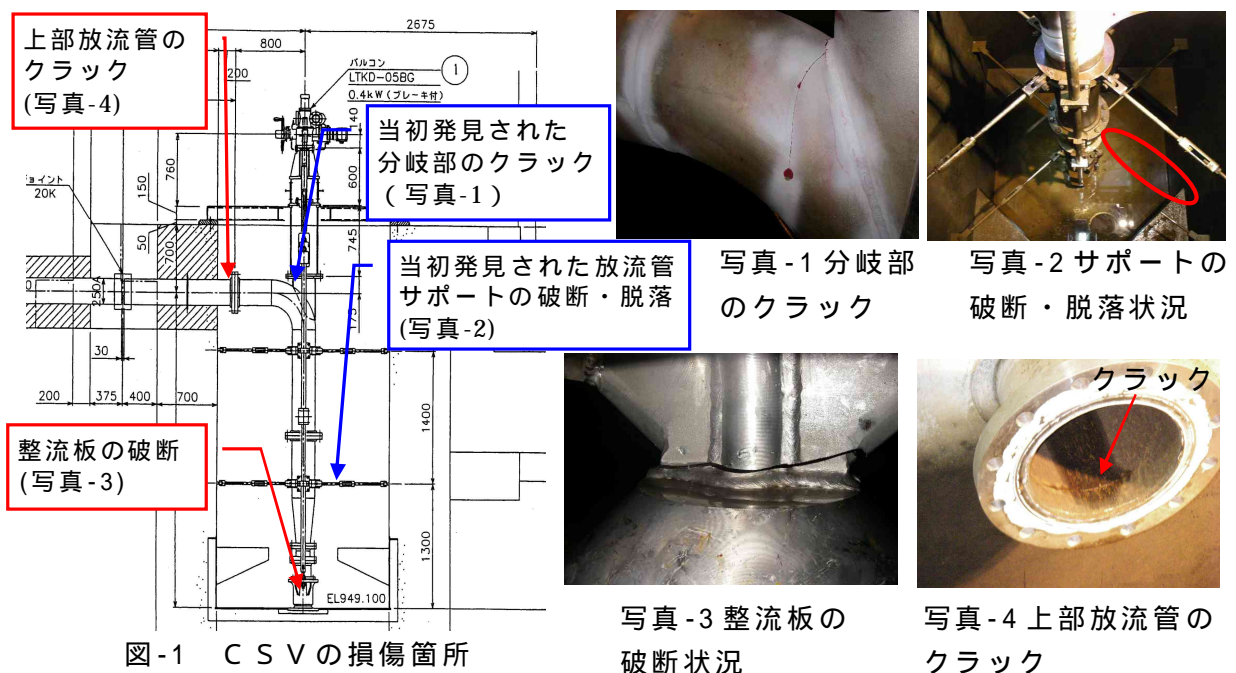
しかし、当バルブは落差も大きく、また振動が損傷の原因であることが推察されたため、設備全体を入念に点検することが必要であると判断し分解点検するよう指示した。その結果、上部放流管や整流板に新たなクラックが発見された。(図-1、写真-1~4)

損傷原因の究明については、構造解析ソフトを用い、分岐部に作用する遠心力・不平衡力、サポートに作用する荷重、管底固定部（整流板下部）に作用する荷重を算出し、各部の強度検討を行うとともに、クラック・破断箇所の破面観察結果から、以下のように推定した。なお、これらの検討に際しては、電力中央研究所とも協議して実施した。

経年によりサポート（ターンバックル）に弛みが発生

サポート（ターンバックル）の緩み量の範囲内でバルブ本体に振動が発生し、整流板下部に横曲げが発生

時間の経過とともに整流板下部が疲労限度を超過し、疲労破壊が発生

整流板下部の疲労破壊後、バルブ全体の振動が増幅し、サポート（ターンバックル）、放流管分岐部、上部放流管の疲労破壊が発生

上記の損傷原因において、仮にサポート（ターンバックル）が弛んでも整流板下部が破壊しなければ今回の損傷につながらなかったと考え、サポートが弛んだ状態で整流板下部の構造解析を行い、許容応力以内となるように整流板の板厚を8mmから12mmにサイズアップした。また、サポートについては、大きな荷重は作用しないが、より剛性を高めるために径を20から30にサイズアップするとともに、ターンバックル部で弛みが生じないように両端をナットで固定し、更に折り座金で弛み止めを行った。

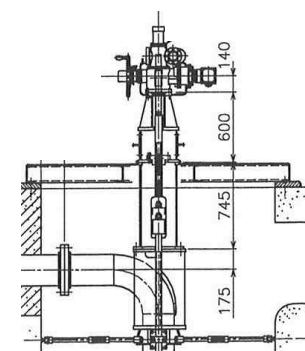
図-2 放流管分岐部の改造図

当初、コーンスリーブバルブの放流管分岐部にクラックとサポートの破断が発見されていたため、早期に復旧することばかりに気をとられ、その部分のみの改修を計画していた。

なお、当初一番初めに発見された放流管分岐部については、曲管部に開閉装置の開閉荷重が作用しないよう、放流管の直管部から架台を立ち上げる構造とした。（図-2）
