鋼箱桁ソールプレートに生じた疲労き裂の原因究明と補強対策

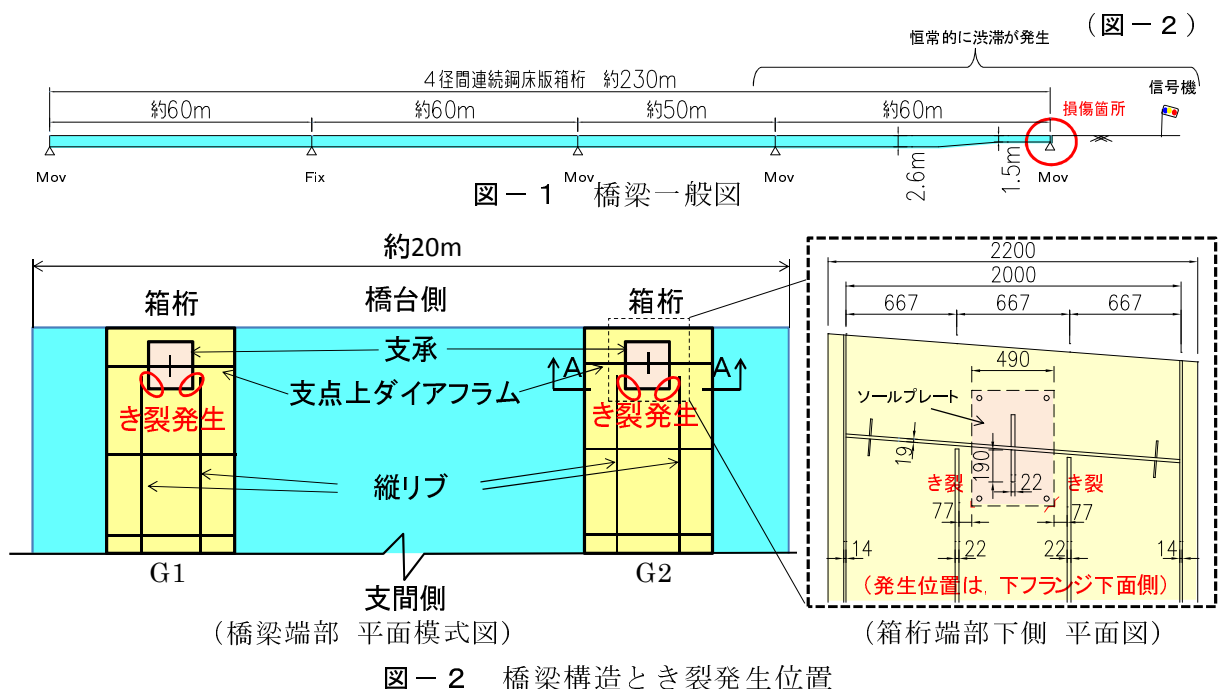
2 本の箱桁はそれぞれ桁中央の一つの支承(350t)で受けている。支点上補剛材は、支点上ダイヤフラム表裏に 2 枚で、縦リブはソールプレート両外側上に配置されている。点検により、退出側橋台の 2 箇所の支承において、ソールプレート($t=28$)と下フランジ($t=19$ (G1 桁), 12 (G2 桁))の溶接に疲労き裂が確認された。き裂はソールプレート支間側の角部 4 箇所に生じていた。

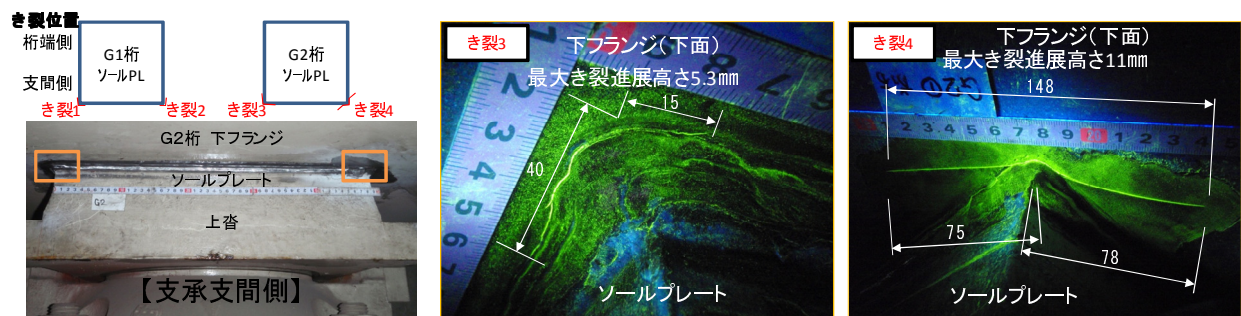
図-3 き裂状況写真 (MT)

き裂は G1 桁、G2 桁のソールプレート支間側の角 4 箇所全ての回し溶接部下フランジ側の止端部に沿って生じていた。最も長いき裂 4 は、止端部から下フランジに橋軸に対し約 45° の方向で進展していた。4 箇所とも UT 調査の結果より下フランジ母材板厚方向への進展が確認された。き裂 4 は、ほぼ貫通状態で進展高さは板厚 12 mm 中 11 mm であった。

図-3のき裂1, 2および3については, き裂高さが比較的浅いことから, バーグラインダーにより母材部を切削し, き裂を除去した。き裂4については, 貫通直前の状態であったため, き裂両端部にストップホールを施工した。施工後は, 切削部を滑らかに仕上げた。

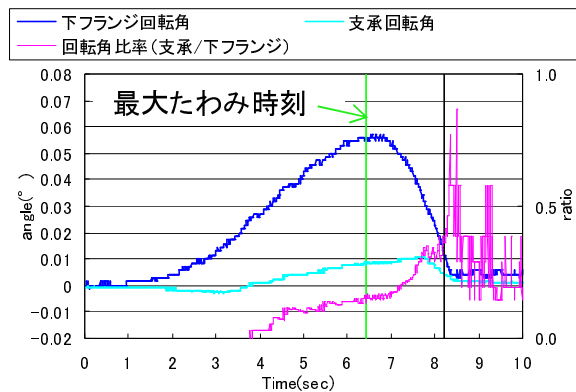
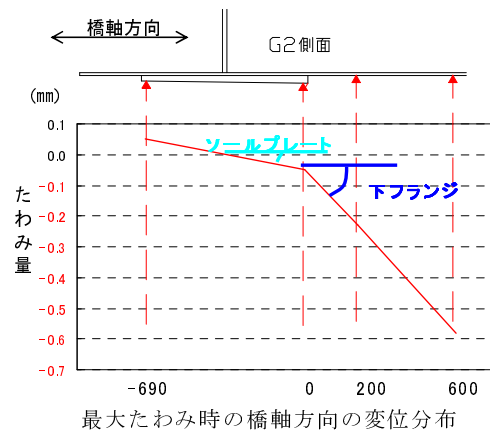
図-5 下フランジとソールプレート（支承）の回転（変位計測による）

図-5 のように、下フランジの回転に対して、ソールプレートの回転が小さく、支承が桁の回転に追随していないことが確認された。

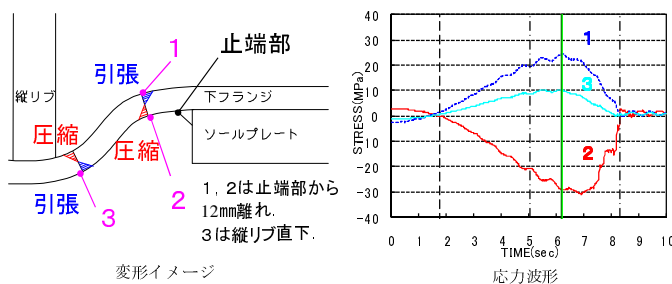
図-6 応力計測値による下フランジの局部変形状態の推定

計測の結果、図-6のように下フランジでは正負の異なる応力が生じており、曲げ変形が生じていることが確認された。この変形による応力は、桁のたわみに連動して発生し、たわみが最大となる時刻にピークとなる。なお、直上車線 25 t 車走行時の下フランジ表面の発生応力は、約 40MPa(止端部から 12 mm 離れ)であった。

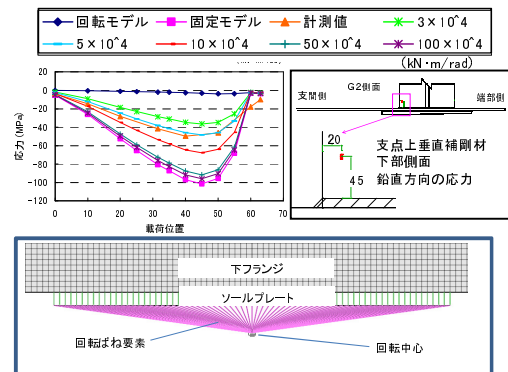
図-7 支承部のモデル化

橋梁 2 径間をシェル要素でモデル化し FEM 解析を行った。モデルの妥当性は、荷重車走行時に生じる応力の実測値と解析値を比較することにより確認した。特に、支承部については局部的応力性状と支承の回転性状を再現するため、図-7のように回転ばね要素を用い、支点上垂直補剛材に発生する応力が、計測値と近似されるばね定数($10 \times 10^4 \text{KN} \cdot \text{m/rad}$)を選定し解析を行った。このモデルを用いて補強構造の検討を行った。

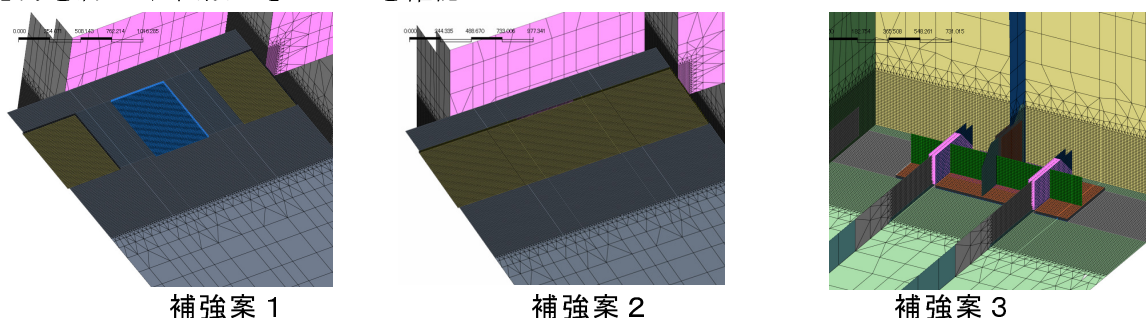
図-8 検討した補強構造

補強案1は, 支承をゴム支承に取り換えることにより, 回転機能を回復させ根本的に局部変形の原因をなくすものであるが, 桁と橋台の離隔や施工条件などにより支承の取替えは困難であり, また, 新設支承が期待した回転をするかは不明確なため, ウェブ直下に2つの支承を新たに設ける構造として検討した。この場合, ウェブ直下には新たな応力集中が生じることがFEM解析により確認された。

補強案2は, 下フランジ全体の剛性を向上させることにより, 局部変形を抑えるとともに支承を強制的に回転させる構造で, 下フランジ下面に幅広の厚板を設置する構造として検討を行った。FEM解析の結果では, 応力性状は改善され, 新たな応力集中も確認されなかったが, 工費が高く, また施工が困難な方法である。

補強案3は, 縦リブとソールプレート間の下フランジの剛性を向上させることにより, 局部変形を抑制する構造であり, 総合的な評価からこの案を採用した。

補強案1: 支承機能を改善する。 → 支承取替え

補強案2: 下フランジの剛性を高くする。 → ソールプレートの拡大化

補強案3: 縦リブ×ソールプレート間の剛性を高くする。 → 横リブ増設

補強案3の補強部材は, 下フランジの剛性を高め, 縦リブとベースプレート間の板曲げを抑制するために, 横リブ付きの当て板を下フランジにボルト接合し, 横リブは縦リブからベースプレート上を横切る構造とした。さらに, 支点上垂直補剛材と補強部材を接合し, 桁の回転が支点上補剛材から補強部材に伝達される構造とした。

FEM解析では, この補強構造により, 下フランジの局部変形を低減させ, 溶接部に発生する応力を約80%低減できることを確認した。
